Nr 077n

Użytkownik: Ciepłownia Miejska

Konsultacja: mgr inż. Leszek Kupras - CHESTER MOLECULAR

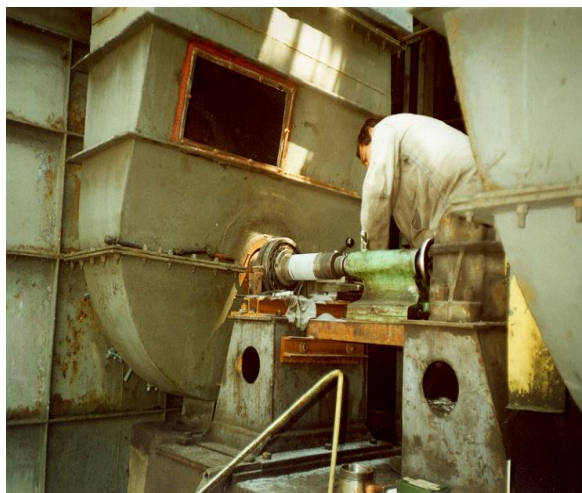
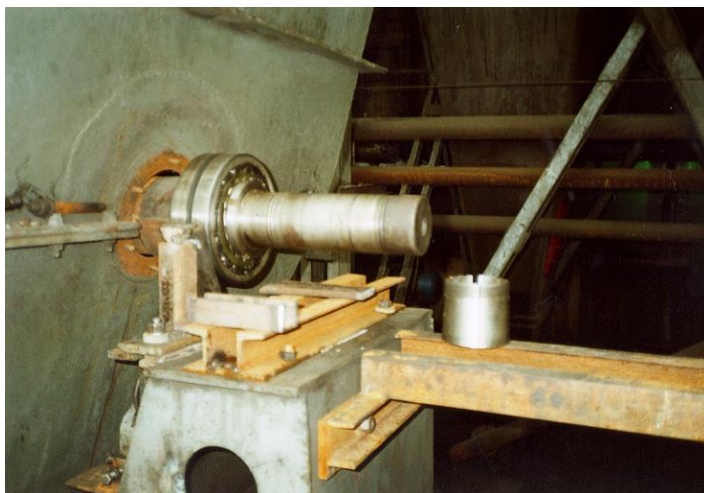
OPIS PROBLEMU: W eksploatacji wentylatorów ciągu spalin pojawił się luz pomiędzy tuleją wciągającą łożyska a czopem końcowym wału ϕ 100. Węzeł łożyskowy wymagał remontu ze względu na niemożność skasowania luzów poprzez dociągnięcie nakrętki.

OPIS NAPRAWY: Na czopie wytoczono rowki (ok. 12 mm x 2 mm) pozostawiając bruzdy o szerokości ok. 2 mm. Po odtłuszczeniu materiałem *Chester Fast Cleaner F-7* zaaplikowano materiał *Chester Metal Super FE*. Po utwardzeniu dokonano obróbki toczeniem, do którego zastosowano „polową” tokarkę. Ruch obrotowy wału uzyskano od nadmuchu sprężonego powietrza na łopaty wentylatora.

UZYSKANE EFEKTY: Wał z wentylatorem nie wymagał kosztownego i kłopotliwego demontażu. Ewentualność wystąpienia trudnego szlifowania napawanej powierzchni oraz naprężeń cieplno-mechanicznych i korozja związana z przegrzaniem wału zdyskwalifikowały możliwość tradycyjnej naprawy napawaniem. Pozytywny skutek regeneracji czopa materiałami firmy Chester Molecular w pełni potwierdzają zasadność przyjętego rozwiązania.
