Użytkownik: Zakłady Azotowe

Wykonał: Henryk Lenartowicz - Chester Molecular - Radom

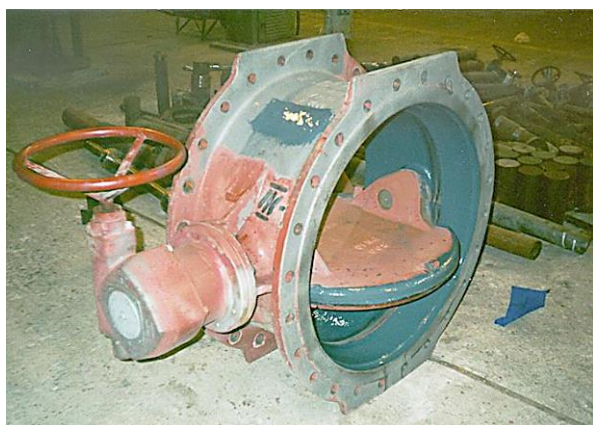
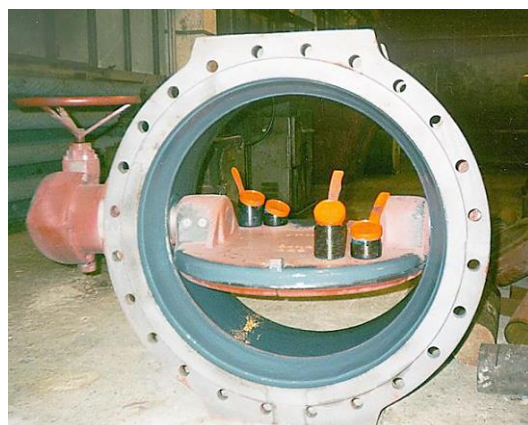
OPIS PROBLEMU: Zasuwa klapowa ϕ 800 mm na skutek bardzo dużych prędkości przepływającego medium (woda podawana do chłodni kominowych) uległa przedziurawieniu w części cylindrycznej.

OPIS NAPRAWY: Korpus zasuwy wypiaskowano wokół miejsca uszkodzonego zarówno od strony zewnętrznej jak i wewnętrznej. Odtłuszczone środkiem **Chester Fast Cleaner F-7**. Otwór w korpusie wypełniono materiałem **Chester Metal Ceramic T** i dodatkowo powierzchnię wewnętrzną zabezpieczono materiałem **Chester Metal Ceramic F**.
