Użytkownik: Oczyszczalnia ścieków

OPIS PROBLEMU:

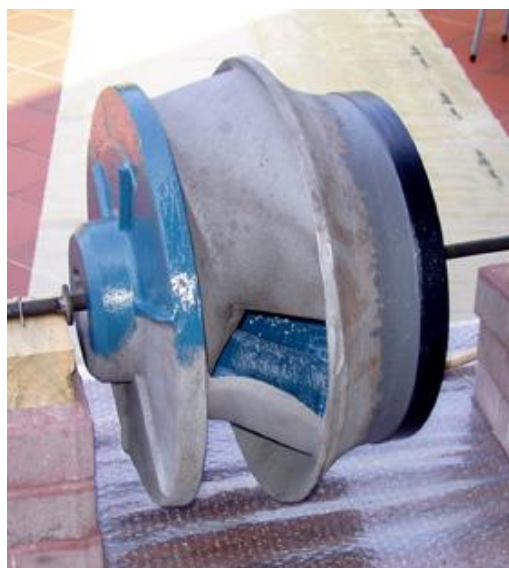
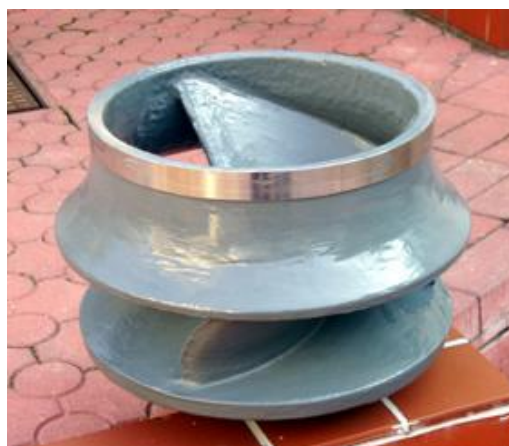
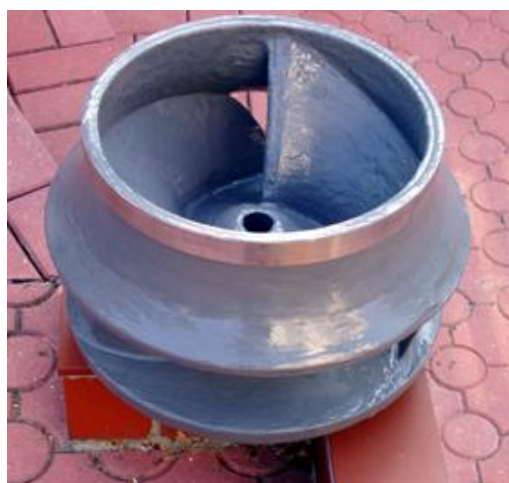
wirnik dostarczono bez starego pierścienia uszczelniającego z ubytkiem materiału w kształcie klina (pod pierścieniem) z kawernami i wypłukaniami materiału (~ 80 % powierzchni). Osadzono nowy pierścień uszczelniający (kompletny zestaw z pierścieniem korpusu). Piaskowano bardzo starannie cały wirnik. Odtłuszczono, uzupełniono obwodowy ubytek pod pierścieniem materiałem *Chester Metal Ceramic T*, wygładzono poniżej zarysu pierścienia (~ 1 mm uskok). Podobnie wypełniono większe kawerny i ubytki. Dalej nakładano 4 warstwy materiału *Chester Metal Ceramic F*, przemienne niebieski, szary, zawsze na nieutwardzoną jeszcze poprzednią warstwę. Po utwardzeniu powłoki wykonano stabilizację cieplną kompozytu Chester $\hat{=}$ 4 h/100°C.
