Użytkownik: Kombinat Cementowo – Wapienniczy

Nadzór: mgr Wojciech Łukanowski - CHESTER MOLECULAR - Bydgoszcz

Data naprawy: lipiec 1996r.

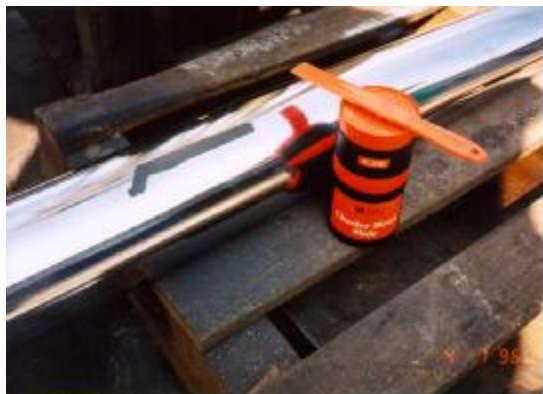
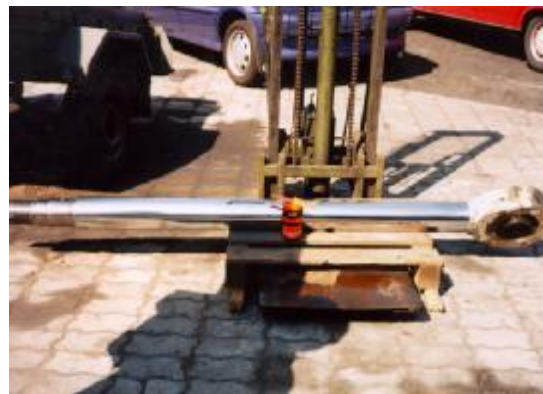
OPIS PROBLEMU: w koparce marki Böla typ LB 500, produkcji austriackiej, rok prod. 1992, eksploatowanej 3 lata uległo awarii tłoczysko siłownika o średnicy 180 mm i długości ok. 2 m. Na powierzchni roboczej tłoczyska (uszczelnianej) powstała głęboka rysa. W miejscu tym powstała nieszczelność i spadek ciśnienia roboczego, który uniemożliwiał dalszą pracę tłoczyska. Ponieważ rysa była zbyt głęboka na regenerację metodą galwaniczną zdecydowano się na jej uzupełnienie materiałem firmy Chester Molecular.

OPIS NAPRAWY: rysę w tłoczysku pogłębiono szlifierką wysokoobrotową. Krawędzie boczne obrobiono dodatkowo na „jaskółczy ogon” frezem tarczowym. Końce rysy nawiercono i nagwintowano. Powierzchnię regenerowaną poddano piaskowaniu węglikiem krzemu i trzykrotnie odtłuszczono środkiem *Chester Cleaner*. Następnie nałożono materiał *Chester Metal Slide*. Po utwardzeniu się kompozytu powierzchnię obrobiono ręcznie papierem ściernym.

UZYSKANE EFEKTY: tłoczysko pracuje w bardzo ciężkich warunkach i nie odnotowano dotychczas żadnego spadku ciśnienia roboczego. Zastosowanie w regeneracji materiału firmy Chester Molecular uchroniło użytkownika przed długim postojem maszyn oraz dużo wyższymi kosztami regeneracji tłoczyska przy użyciu innych metod.
