**Użytkownik:** Elektrociepłownia

**OPIS PROBLEMU:** przedmiotem zabezpieczenia były wirniki pomp niemieckich typu Siret. Ze względu na długotrwałą eksploatację wirniki wymagały wymiany. Stary typ pomp uniemożliwił zakup nowych wirników. Wykonane nowe wirniki wymagały zabezpieczenia materiałem odpornym na wycieranie, kawitację i wysoką temperaturę (do 100 °C). W związku z tym zdecydowani się na zabezpieczenie technologią Chester Molecular.

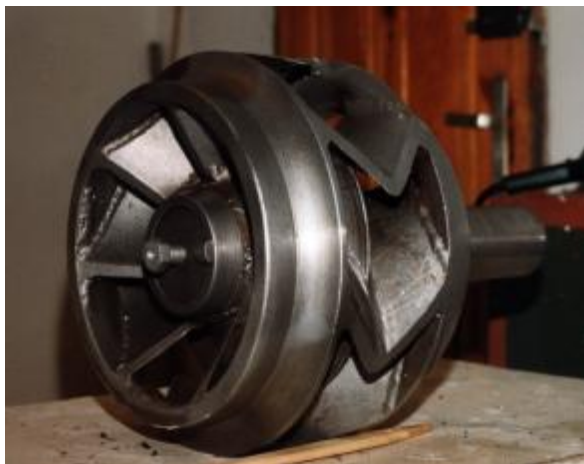
Fot. 1

**OPIS NAPRAWY:** wirniki wypiaszkowano (fot. 1), a następnie odtłuszczono środkiem *Chester Cleaner Degreaser*. Po odparowaniu odtłuszczacza nałożono dwie warstwy materiału *Chester Metal Ceramicz FSL* (grubość ok. 0,5 mm). Po utwardzeniu się materiału Chester Metal Ceramicznego FSL (48 godzin) (fot. 2) przeprowadzono wyważanie, w celu skontrolowania pracy wirników po zabezpieczeniu.
