Użytkownik: Elektrownia

Nadzór: Leszek Kupras - Chester Molecular – Łódź

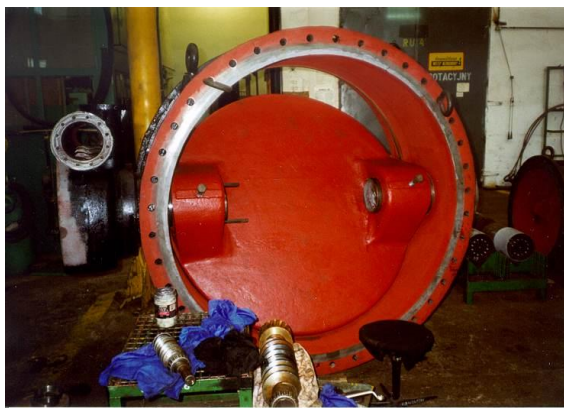
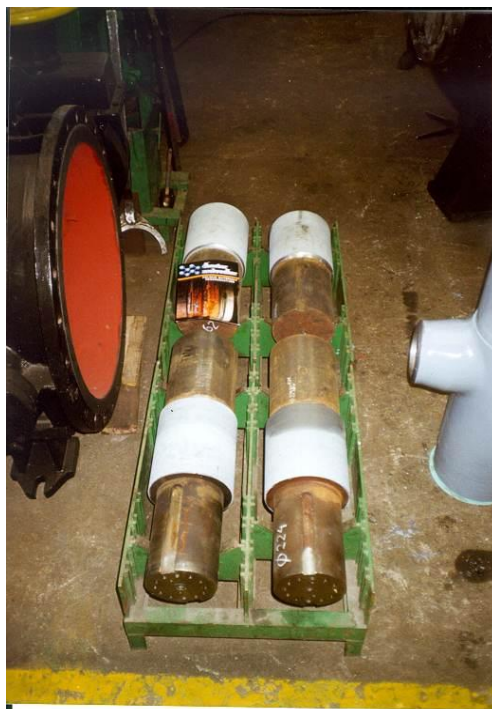
OPIS PROBLEMU: Na powierzchni czopów ϕ 230 x 250 następują uszkodzenia pod wpływem korozji (pomimo zabezpieczenia dostępu wody przez uszczelnienie). Czopy te ustalają i regulują położenie kłapy przepustnicy wody.

OPIS NAPRAWY: W celu uzyskania równomiernej średnicy czopa usunięto przez toczenie warstwę metalu o grubości ok. 1,5mm. W celu uzyskania dobrej przyczepności warstwy regeneracyjnej nacięto gwint zgrubny. Powierzchnie odtłuszczono **Chester Fast Cleaner F-7**. Nałożono materiał **Chester Metal Super FE** z dodatkiem powyżej średnicy nominalnej podczas ruchu obrotowego czopów zainstalowanych w tokarni. Po utwardzeniu materiału **Chester Metal Super FE** wykonano obróbkę toczeniem uzyskując pożądaną gładkość powierzchni.

UZYSKANE EFEKTY: Skrócono czas naprawy. Wykorzystanie materiału **Chester Metal Super FE** wyeliminowało stosowanie metod spawalniczych w regeneracji tego typu czopów.
