Użytkownik: Miejskie Przedsiębiorstwo Wodociągów i Kanalizacji

Wykonał: mgr inż. Piotr Piątek - CHESTER MOLECULAR -Lublin

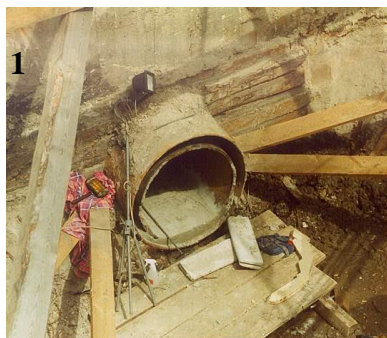
OPIS PROBLEMU: w rurociągu ϕ 900 mm (fot. 1) transportującym surowe ścieki z piaskownika nastąpiło pęknięcie na długości ok. 1,5 m (fot. 2). Jediną możliwością naprawy było uszczelnienie rury materiałami Chester Molecular.
