**Użytkownik: Zakłady produkcji sody**

**OPIS PROBLEMU:** W trakcie eksploatacji nastąpiło uszkodzenie betonowych powierzchni tacy rozładunkowej – stanowiska do przepompowywania stężonych kwasów (siarkowego i solnego) z cystern kolejowych do zbiorników stacjonarnych. Uszkodzenia zostały spowodowane wyciekami kwasów i uderzeniami zbrojonych końcówek węży przeładunkowych. Do naprawy zakwalifikowano podtorze, fundamenty pomp i wanny wychwytowe. Wcześniej wykonywane naprawy tradycyjnymi materiałami na bazie cementów nie sprawdzały się - po kilku miesiącach następowało odspajanie nakładanych warstw. Spowodowane to było wnikaniem kwasów w miejscowe uszkodzenia powierzchni i stałym zawilgoceniem naprawianych miejsc wodą podsiąkającą z podłoża.

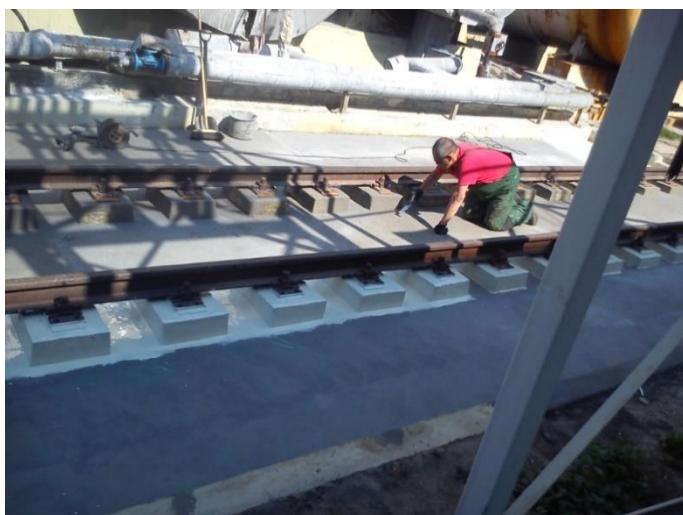
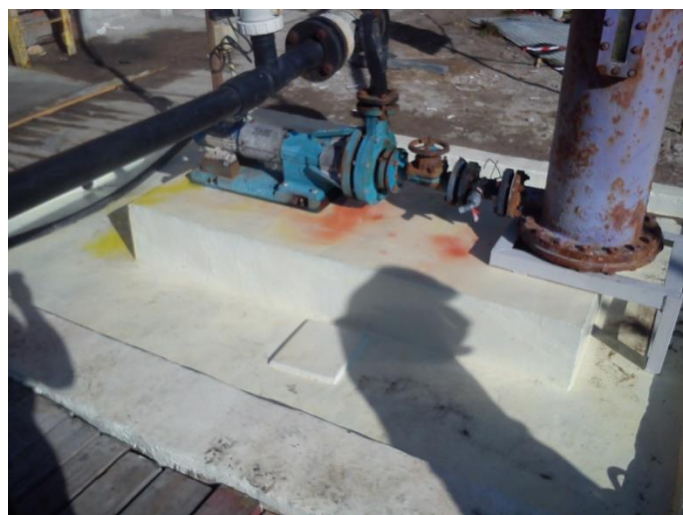
**UZYSKANE EFEKTY:** Naprawa została wykonana w przeciągu 6 dni. System naprawczy **Chester Quartz LVY - Chester Surface Protector E** całkowicie zabezpiecza tacę rozładunkową zarówno przed uszkodzeniami mechanicznymi jak i uszkodzeniami spowodowanymi wyciekami przepompowywanych mediów. Na naprawę udzielono 60 miesięcznej gwarancji.
